Trillingsmeetrapport

Istec referentie	<istec ref.>
Opdrachtgever ref	<klant ref.>
Aanvang werk	<datum>
Rapportage datum	<datum>
Geschreven	S. Bakker
Gecontroleerd	L. van Ruiten
Contact persoon	<contact klant>
Document naam	Rapport trillingsmeting: Uitlijnfout lagedruk pomp
Revisie	0

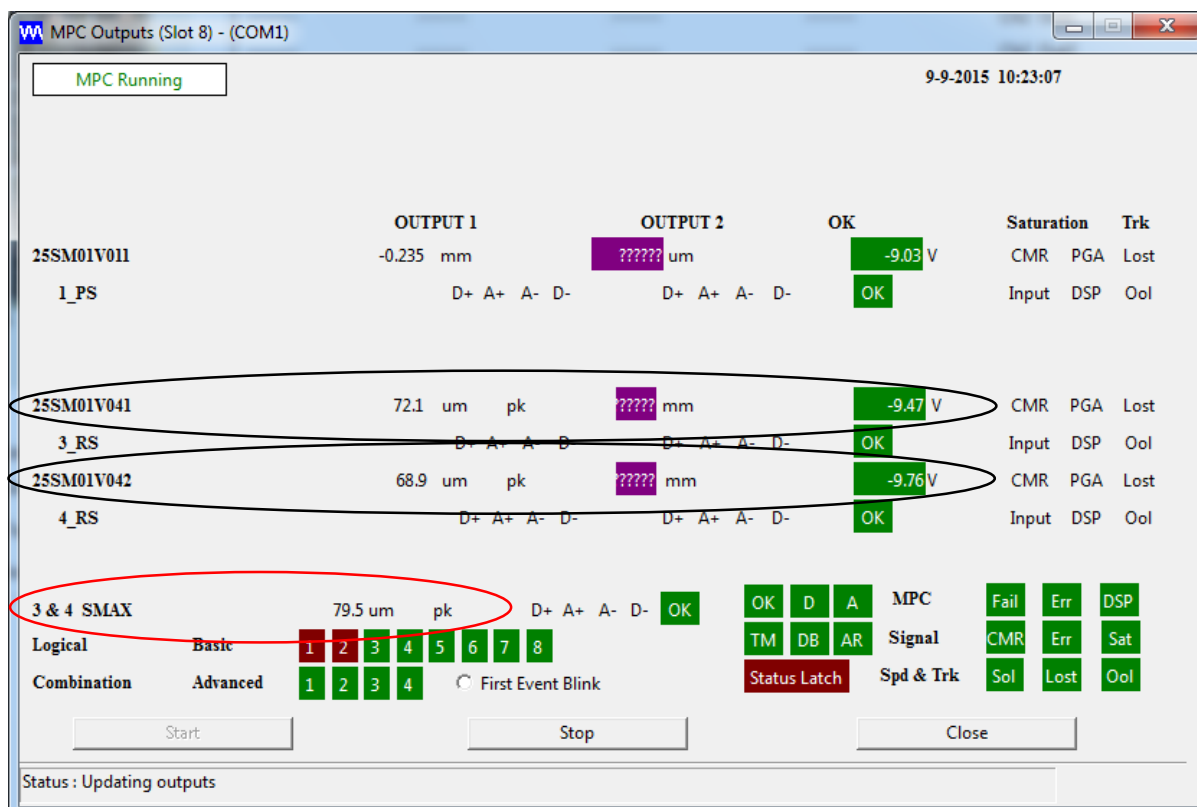
In onderstaande afbeelding is de status van de sensor weergegeven.

In de twee zwart omcirkelde gebieden zijn de waarden van de twee afzonderlijke sensoren weergegeven. Er is voor 25SM01V041 een vibratiewaarde van 72.1 μm PK-PK en een GAP waarde van -9.47 V en voor 25SM01V042 68.9 μm PK-PK en een GAP waarde van -9.76 V. De GAP spanningen vertonen geen afwijkingen en ook de trillingsamplitudes vertonen geen afwijkingen. In het rood omcirkelde gebied is de Smax van de gecombineerd kanalen weergegeven en bedraagt 79.5 μm PK-PK. Dit is vergelijkbaar met wat er op het paneel wordt weergegeven.

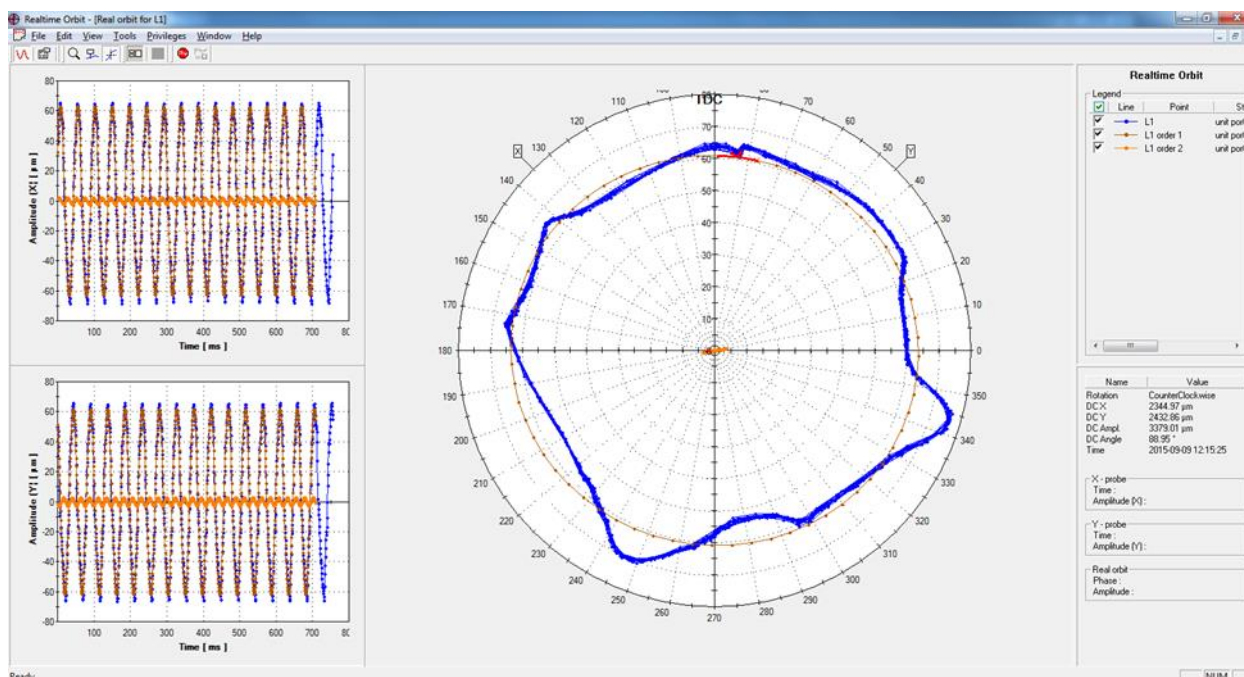
Orbit 25SM01V941.

In de orbit meting van beide vibratiekanalen is een erg rond beeld zichtbaar. Idealiter zou deze licht ellipsvormig zijn. Op basis van deze orbit wordt ook de Smax waarde berekent. De blauwe orbit is de gemeten waarde en de oranje is een gefilterde waarde op de omloofrequentie. Hieruit blijkt dat de orbit bijna volledig wordt opgebouwd door een trilling welke eenmaal per omwenteling voorkomt, zoals een onbalans.

In de metingen op 25SM01V941 is een zeer ruime orbit zichtbaar welke overeenkomt met de waargenomen waarde van 80 μm PK-PK. De oorzaak van deze verhoogde waarde lijkt niet in dit lager te liggen maar in een verstoring op 25SM01V943. De waargenomen verstoring wordt veroorzaakt door een beperking van de beweging van de as ten gevolge van een niet correcte uitlijning van de koppeling tussen de tandwielkast en de lagedruk pomp.

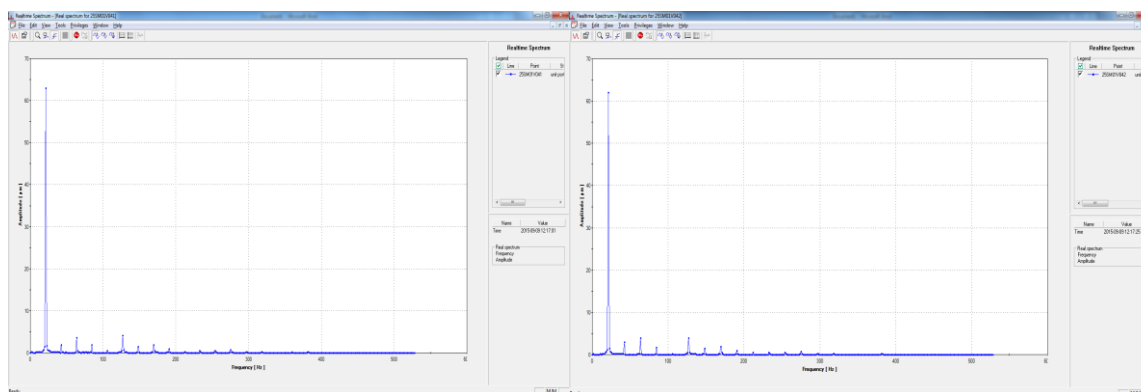
Ook wanneer we de afzonderlijke spectra van beide sensoren bekijken kunnen we vaststellen dat er nauwelijks andere frequenties worden aangestoten behalve de omloofrequentie.

Spectrum 25SM01V041

spectrum 25SM01V042

Een dergelijk beeld wordt doorgaans waargenomen indien de onbalans erg hoog is of als er elders in de machine een verstoring aanwezig is. Aangezien de gemeten waardes op de andere zijde van de pomp aanzienlijk lager zijn kunnen we een te grote onbalans uitsluiten.

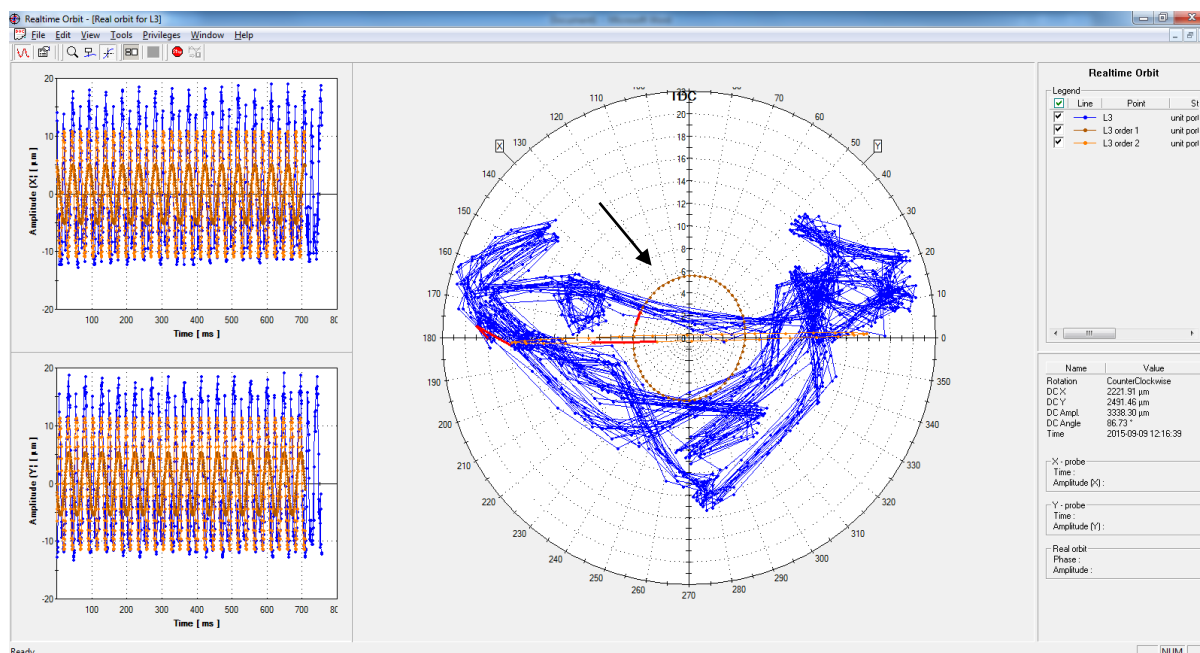
In de analyse van de signalen van twee andere sensoren, 25SM01V043 en 25SM01V044, kwamen wel een aantal opmerkelijke zaken naar voren. In de orbit van dit lager is een beperking van de beweging zichtbaar, dit uit zich in een onrustig beeld van de orbit. In onderstaande afbeelding is dit zichtbaar. De gefilterde orbit is op de omloofrequentie als op 2 maal de omloofrequentie weergegeven. De orbit van eenmaal de omloofrequentie is met een zwarte pijl aangegeven. De orbit op eenmaal de omloofrequentie is een maat voor de onbalans, deze is erg laag. Nauwelijks zichtbaar in onderstaande afbeelding is de orbit op tweemaal de omloofrequentie, deze beweegt over de nullijn in horizontale richting.

Om dit probleem te verhelpen zal de koppeling tussen de tandwielkast en lagedruk pomp opnieuw uitgelijnd moeten worden. Bij de uitlijning dient er rekening gehouden te worden met de verandering van de aspositie wanneer de installatie uit bedrijf gaat. Middels een run-down meting kunnen we vaststellen wat de positie van de as in het lager is op het moment dat hij in bedrijf is en waar de as komt te liggen op het moment dat hij stil staat. Deze verandering dient meegenomen te worden in de uitlijning.

Pomp opnieuw uitlijnen.

Alvorens de pomp uit te lijnen een run-down meting uitvoeren om de compensatie voor de uitlijning vast te stellen. Deze run-down meting kan Istec op verzoek uitvoeren.

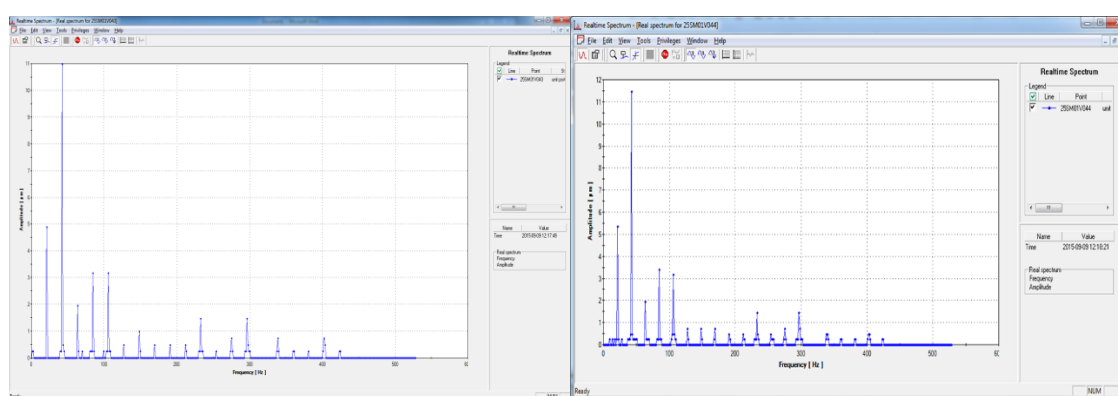
In onderstaande spectra is duidelijk zichtbaar dat er meerdere frequenties aangestoten worden en dat tweemaal de omloofrequentie hoger is dan eenmaal de omloofrequentie.

Spectrum 25SM01V043

spectrum 25SM01V044

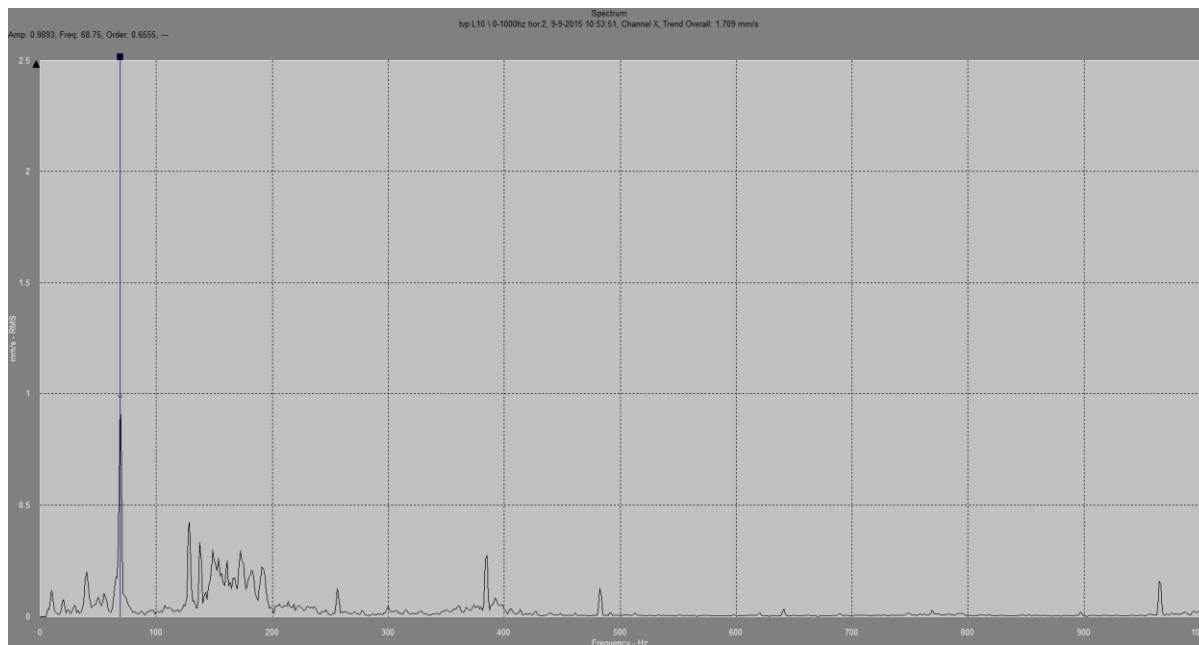
Huismeting 25SM01V941

In de huismetingen zoals <dienstverlener x> deze uitvoert is deze verstoring niet zichtbaar. Dit wordt veroorzaakt door het feit dat er bij een glijlager geen mechanische verbinding tussen de roterende as en het stationaire lagerhuis is. Hierdoor wordt de energie van de as niet overgedragen aan het lagerhuis. Ter vergelijking is er ook een vergelijkbare meting op het lagerhuis uitgevoerd.

In de huismeting is de trilling op de omloopfrequentie nauwelijks zichtbaar. De hoogst gemeten waarde wordt waargenomen op de omloopfrequentie van de stoomturbine. Deze trilling wordt hoogstwaarschijnlijk via de fundatie doorgegeven aan het lagerhuis van de pomp. De gemeten waardes zijn zeer laag.

De toegepaste meetmethodiek middels huismetingen, zoals door <dienstverlener x> is toegepast, volstaat niet voor dit type installatie.
